Egy sérült fog interdiszciplináris ellátása

Michael R. Norton, BDS FDS RCS(Ed), Specialist in Oral Surgery, Implant & Reconstructive Dentistry, London, UK
Adjunct Clinical Professor, UPenn, Philadelphia, PA, USA

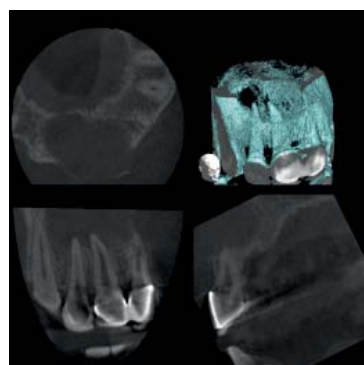
A kihívást jelentő eset során szükséges volt a különféle, alternatív megoldási lehetőségek precíz értékelése, mielőtt döntöttünk volna a végleges kezelési tervről. A sebészi megközelítés magában foglalta volna az 11-es, 12-es és 21-es fog eltávolítását, az előzetes

CBCT felvételen látható nagyméretű ciszta excochleációját, illetve az üreg csontpótlóval való feltöltését. Ezen megoldás során szükség lett volna további egy vagy két implantátum behelyezésére és protetikai ellátására 3

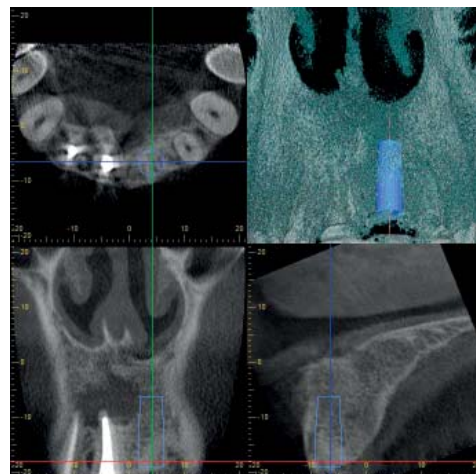
7. ábra: 4,8 mm × 13 mm-es Osseospeed EV implantátum virtuális behelyezése

Egy évet vártunk az augmentációt követően, hogy a csontpótló integrálódjon, illetve, hogy a radikuláris ciszta zsugorodjon. A folyamat során a lágszövetek egészségesnek imponáltak (6. ábra). A 7. ábrán egy 4,8 mm × 13 mm-es OsseoSpeed EV implantátum virtuális behelyezése látható a CBCT felvételen a SIMPLANT program segítségével.
